## 施工事例

### 急傾斜地での残存型枠工

#### 製品/工法工事概要

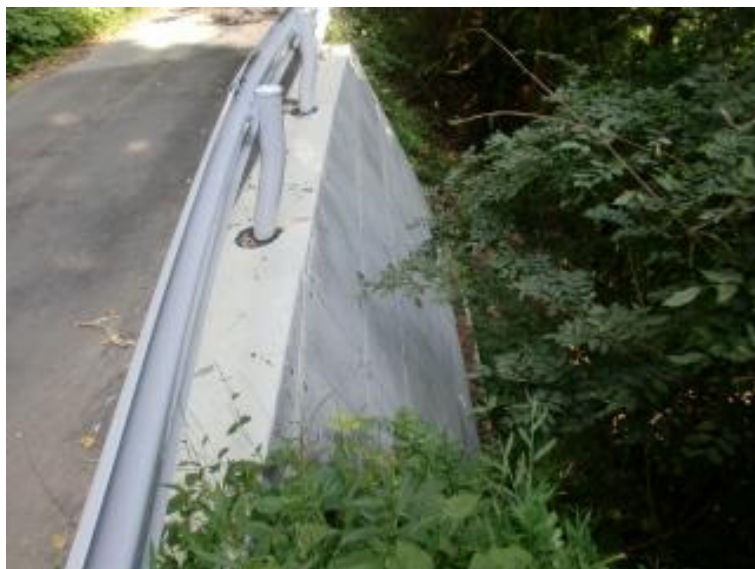
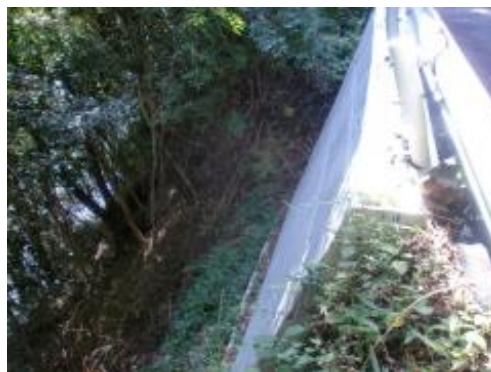
山間部での災害復旧の現場です。  
写真の通り作業場が確保できない場所での施工となったため、足場を必要とせず内側から施工のできるプロテロックピアスワンダーが採用されました。  
かなり厳しい施工条件でしたが短期間で工事を完了することができました。
